## Паспорт доступности объекта социальной инфраструктуры (ОСИ)

- 1.1. Наименование (вид) объекта: **Центр культуры и досуга Воейково**  
1.2. Адрес объекта: **188685, Ленинградская область, Всеволожский район, пос. Воейково, д. 87 б**

## АКТ ОБСЛЕДОВАНИЯ объекта социальной инфраструктуры К ПАСПОРТУ ДОСТУПНОСТИ ОСИ

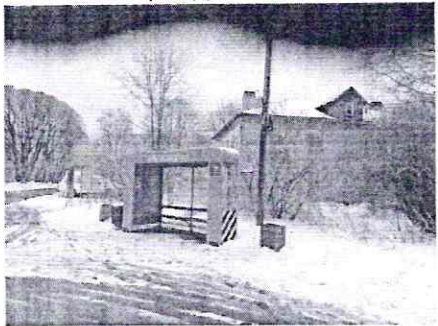
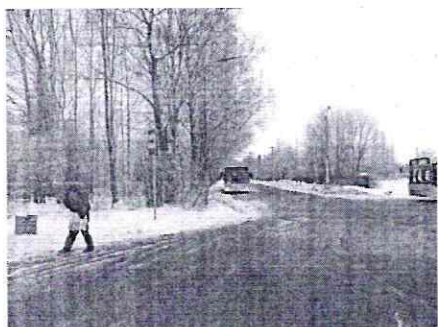
Фото №1. Пути движения к объекту

| № п/п | Наименование функционально-планировочного элемента | Наличие элемента | | | Выявленные нарушения и замечания | | Работы по адаптации объектов | |
|---|---|---|---|---|---|---|---|---|
| 1.2 | Путь (пути) движения на территории <u>от остановки</u> (не принадлежит собственнику учреждения) | есть | - | 1,2 | - Отсутствуют предупреждающие тактильно-контрастные указатели на покрытии пешеходных путей на расстоянии 0,8-0,9 м до препятствия, доступного входа, начала опасного участка, перед внешней лестницей и т.п.<br><br>- Покрытие пешеходных путей неровное, из гравия, что не допускается. Отсутствуют условия для безопасного, беспрепятственного и удобного передвижения МГН по участку от остановки общественного транспорта к доступному входу в здание (нет ограничительной разметки на дороге, нет тротуара). | все | -Оборудовать пешеходные пути тактильно-контрастными указателями в соответствии с ГОСТ Р 52875-2018.<br><br>- Покрытие пешеходных дорожек, тротуаров, съездов, пандусов и лестниц должно быть из твердых материалов, ровным, не создающим вибрацию при движении по нему.<br><br>См. комментарий | Капитальный ремонт |

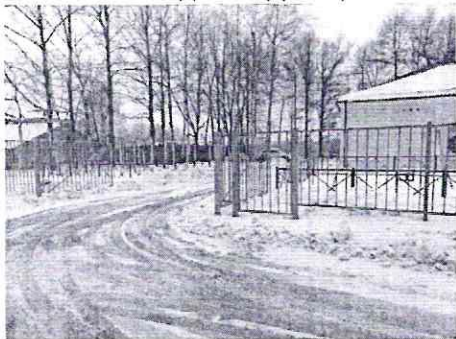
Фото № 3. Вход на территорию

| № п/п | Наименование функционально-планировочного элемента | Наличие элемента | | | Выявленные нарушения и замечания | | Работы по адаптации объектов | |
|---|---|---|---|---|---|---|---|---|
| 1.1 | Вход (входы) на территорию | есть | 1 | 3 | - Вход на территорию не оборудован информацией об объекте. | | -Оборудовать вход на участок тактильной информацией со шрифтом Брайля об объекте (наименование, режим работы и т.д.) на высоте 1,2 до 1,6 м. | Текущий ремонт |

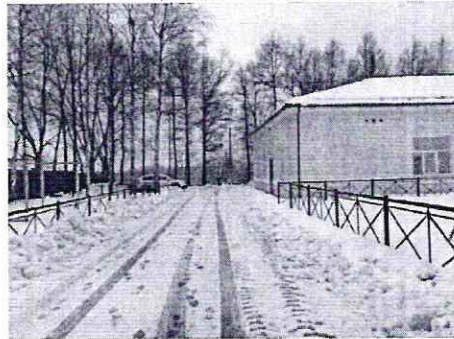
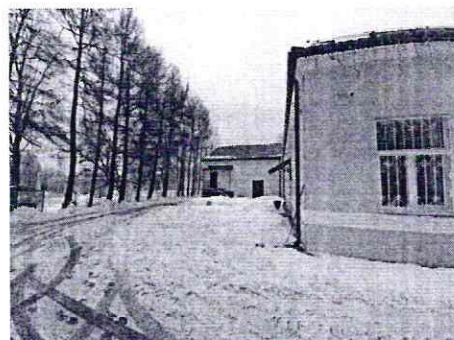
Фото № 4. Пути движения на территории

| № п/п | Наименование функционально-планировочного элемента | Наличие элемента | | | Выявленные нарушения и замечания | | Работы по адаптации объектов | |
|---|---|---|---|---|---|---|---|---|
| | Путь (пути) движения на территории | есть | 2 | 4,5, 6 | - Отсутствуют места отдыха для инвалидов на территории. | все | - На участке объекта на основных путях движения людей следует предусмотреть не менее чем через 100-150 м места отдыха, доступные для МГН, оборудованные навесами, скамьями с | Капитальный ремонт |

| | | | | | | | опорой для спины и подлокотником, указателями, светильниками и т.п. Скамьи в зоне отдыха необходимы разной высоты от 0,38 до 0,58 м с опорой для спины. Сиденья должны иметь не менее одного подлокотника. Минимальное свободное пространство для ног под сиденьем должно быть не менее 1/3 глубины сиденья (п. 5.3.1 СП 59.13330.2016) | |

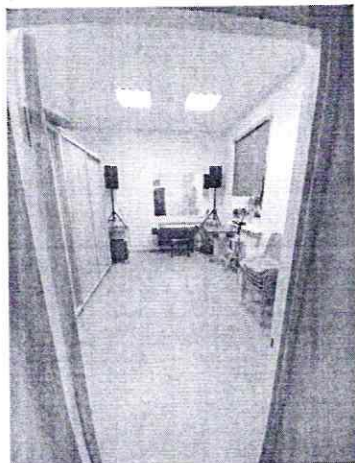
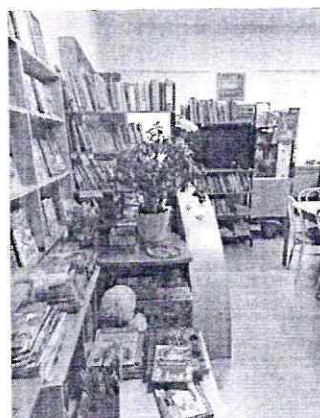
Фото № 13. Учебные классы

| № п/п | Наименование функционально-планировочного элемента | Наличие элемента | | | Выявленные нарушения и замечания | | Работы по адаптации объектов | |
|---|---|---|---|---|---|---|---|---|
| 4.1 | Кабинетная форма обслуживания | есть | 11 | 13, 14 | - Отсутствуют специальные персональные приборы усиления звука/индукционные петли и другие индивидуальные беспроводные устройства для лиц с дефектами слуха, видеоувеличители. | Г, С | -Следует обеспечить техническими средствами для общения с посетителями с дефектами слуха (индукционная петля), видеоувеличители | Индивидуальное решение с ТСР |
